# Commune de Yerres

1914

Rapport sur l'état et les modifications de  
certaines parties des locaux scolaires correspondant  
aux réclamations de l'Inspecteur et observations  
particulières de l'Architecte communal

## Ecole enfantine (Asile S<sup>te</sup> Catherine)

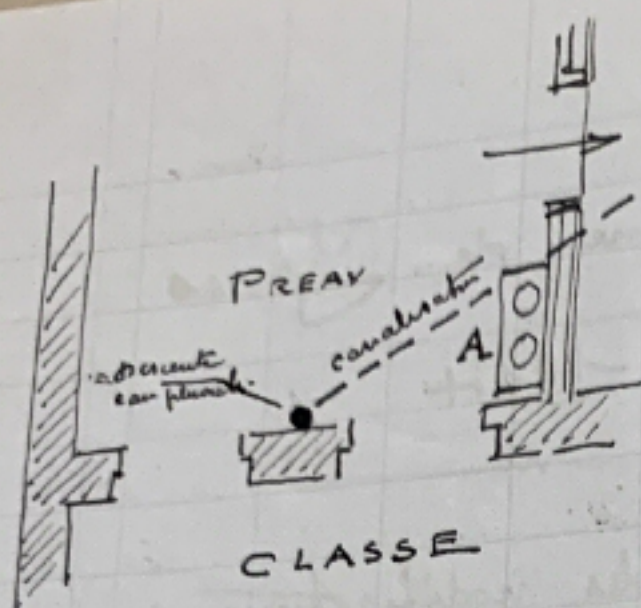
L'installation de lavabos est assez facile. L'emplacement  
le plus acceptable serait dans le préau en A dans  
l'angle à droite de la porte sur cour.

La proximité dans le sol d'une canalisation recevant les  
eaux pluviales permettrait l'évacuation facile des eaux.

Recommandation de fonder un robinet pour les élèves de l'enceinte de l'installation, serait approximativement de 100 francs l'appareil en fonte émaillée à dossier avec robinet en cuivre console en fonte vernie.

Il faudrait compter en outre environ 150 000 francs pour la vidange et l'alimentation (pour deux places comme base)

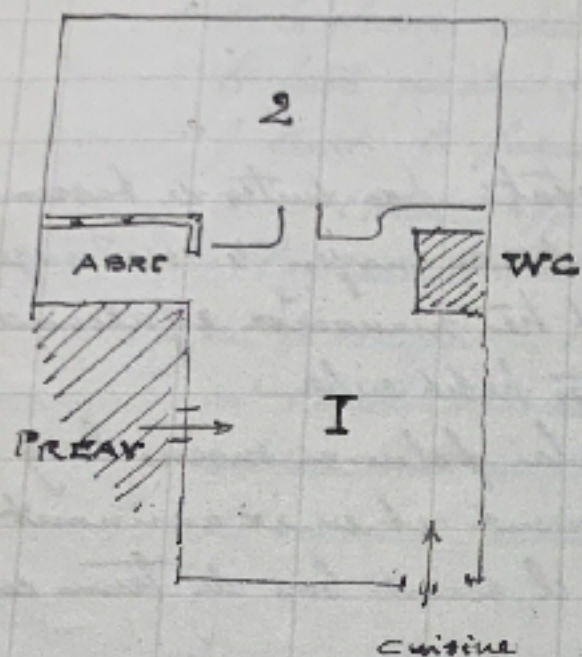
La Cour des jeux des enfants est divisée en deux parties la première face au préau couvert a son sol en pente assez rapide et donne accès au préau à la cuisine de la directrice et aux Wc. (Les enfants ne se tiennent généralement pas dans cette partie la directrice estimant que la pente du sol est trop grande et que l'autre partie de la cour est plus aérée.)

La seconde partie de la cour a son sol plus élevé que la première partie il est très irrégulier et mal entretenu la présence de racines d'arbres et de bordures en meulière désaffleurant le sol et l'accès peu facile sont évidemment un danger permanent pour les enfants.

La mise de niveau des deux cours entraînant une dépense assez considérable en déblai et murs de soutènement ce serait cependant la meilleure solution finis qu'elle donnerait le maximum de surface occupable —  
 Mais on peut envisager la mise des deux états et le nivellement de chaque partie de la cour séparément  
 (Le remblai des parties creuses de la cour et le nivellement partiel ne donnant jamais un résultat bien satisfaisant et durable)

En ce qui concerne la première partie de la cour le nivellement par déblai nécessaire pour réduire la pente entraînera nécessairement la nécessité de marches d'accès pour les WC et l'abri couvert si l'on prend comme points de départ les seuils du préau et de la cuisine. De plus il y aura bien de faire un petit mur de soutènement des bords de la seconde partie de la cour.

Pour la deuxième partie il y aurait avantage à prévoir la suppression d'une certaine quantité d'arbres et arbustes et si l'on voulait faire une mise de niveau il faudrait prévoir la construction d'un petit mur de soutènement et de marches ou d'une rampe d'accès.
